Pengembangan Sistem Deteksi Cacat PCB Menggunakan Pengolahan Citra dengan Metode YOLO CNN

Brendi Prahasta¹, Imam Sutrisno², dan Agus Khumaidi³

¹²³Program Studi Teknik Otomasi, Jurusan Teknik Kelistrikan Kapal

Politeknik Perkapalan Negeri Surabaya

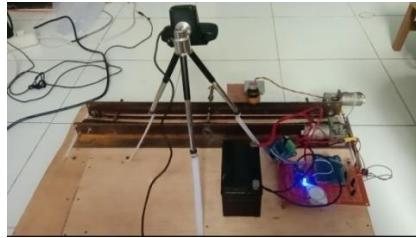
Gambar 3.1 Perancangan *Hardware*

Hardware pada penelitian kali ini disusun dengan sedemikian rupa agar memaksimalkan pendekslan jalur PCB cacat pada Gambar 3.1 kamera diletakkan dengan jarak 25 cm dari konveyor agar PCB dapat terlihat dan diambil gambarnya. Untuk background dipilih warna polos untuk mengurangi *noise* pendekslan dan juga penyeimbang kontras cahaya dengan objek deteksi.
